カスリーン台風による

利根川

大氾濫

利根川改修史上、  
最も重要な出来事。

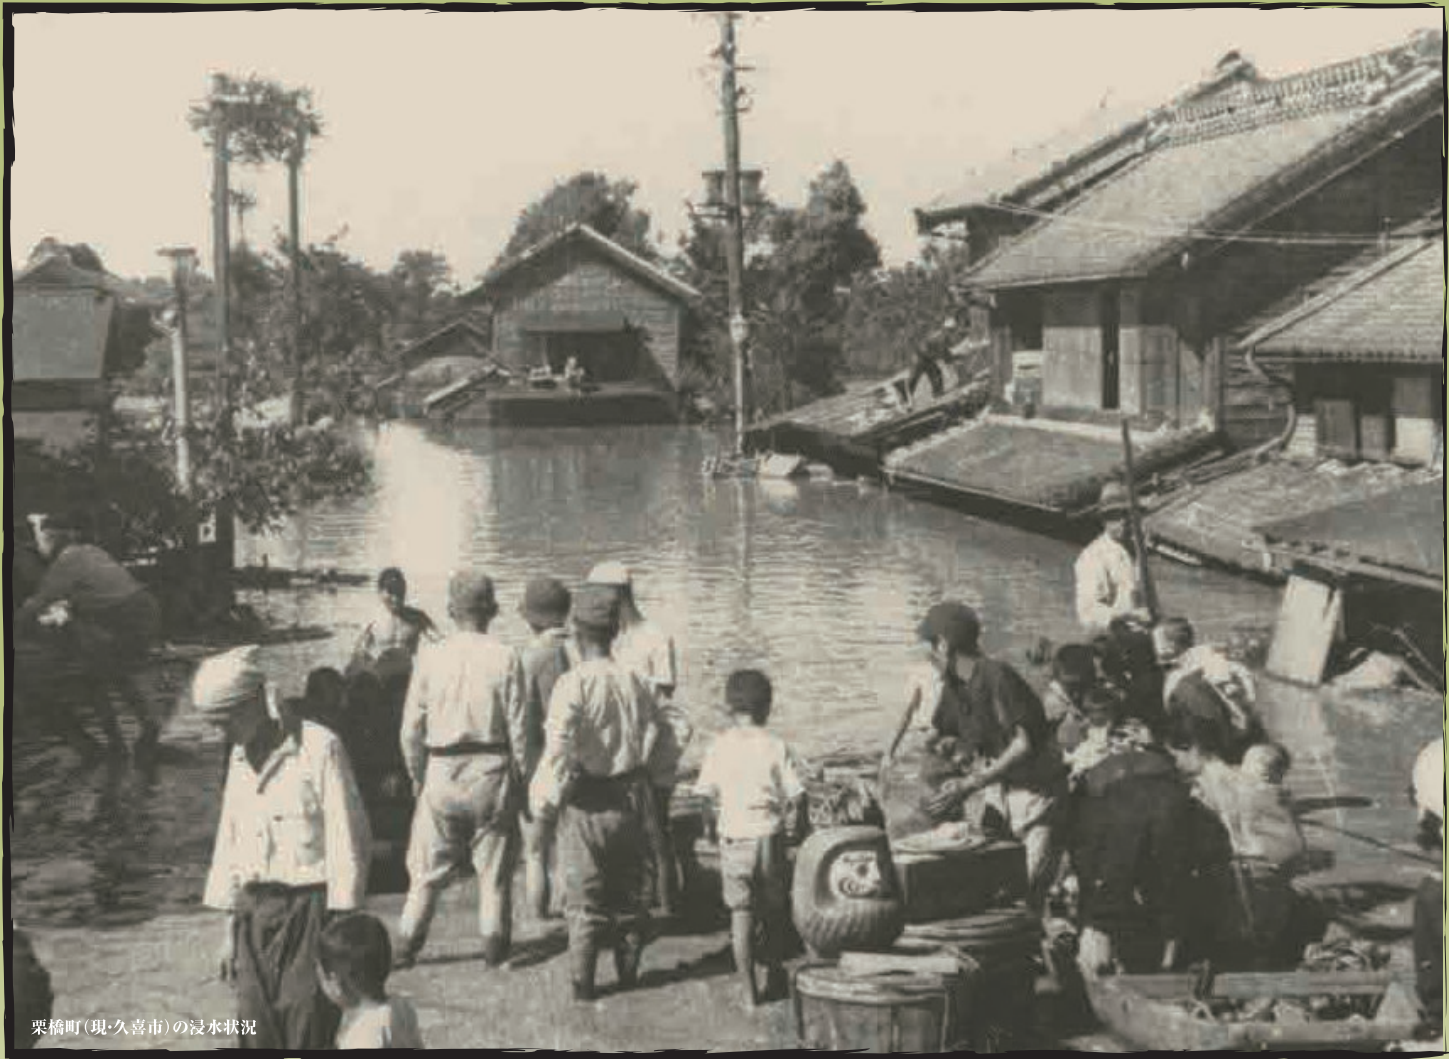
栗橋町(現・久喜市)の浸水状況

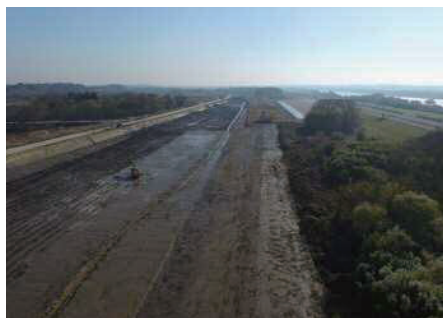
▲稲戸井調節池の掘削状況

太平洋戦争の勃発で、昭和13年(1938)  
の「利根川増補計画」に基づく「増補工事」  
はほとんど進捗しないまま終戦を迎え、その  
直後、利根川はカスリーン台風の襲来による  
大打撃を受けました。そこで、昭和24年2月  
「利根川改修改訂計画」が策定されたので  
す。これは利根川の治水を上流から下流ま  
で水系一貫して行っていこうとするもので、中  
流部では堤防を引いて川幅を広げる“五大  
引堤”、渡良瀬川、鬼怒川と利根川本川の合  
流点で洪水をコントロールする“渡良瀬遊水  
地および田中・菅生・稲戸井遊水地の調節池  
化”などが戦後の大規模工事として実施さ
