# 安全・安心な マンションのために

- 落ちる、転ぶ、滑る、をなくそう -

この冊子は、マンション管理組合の方向けに、マンション内での転倒や階段からの転落、高所からの落下という日常事故を予防することを目的として、国土技術政策総合研究所が運営する「建物事故予防ナレッジベース」※1 からマンションに関連する日常事故事例や対策を抜き出して、まとめたものです。

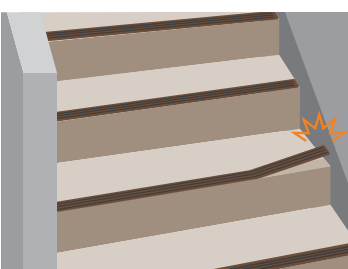
階段の滑り止めの浮き

- ▶ 床面の穴や浮きなどは適切な補修をしましょう。
- ▶ 段差にはコーンや注意書きで注意喚起をしましょう。
- ▶ 劣化が原因で床面に段差がある場合は、大規模修繕の際などに改修を検討しましょう。
